## AVALUO DE FINCA URBANA

LIBERIA Informe Pericial: 5 -94238 -2019-U  
 Funcionario Instacredit WINNY BARRANTES

Provincia:	Cantón:	Distrito:	Barrio:
5-Guanacaste	02-NICOYA	03-SAN ANTONIO	CORRALILLO

De al plaza de deportes 200 metros al sur, lote a mano izquierda.

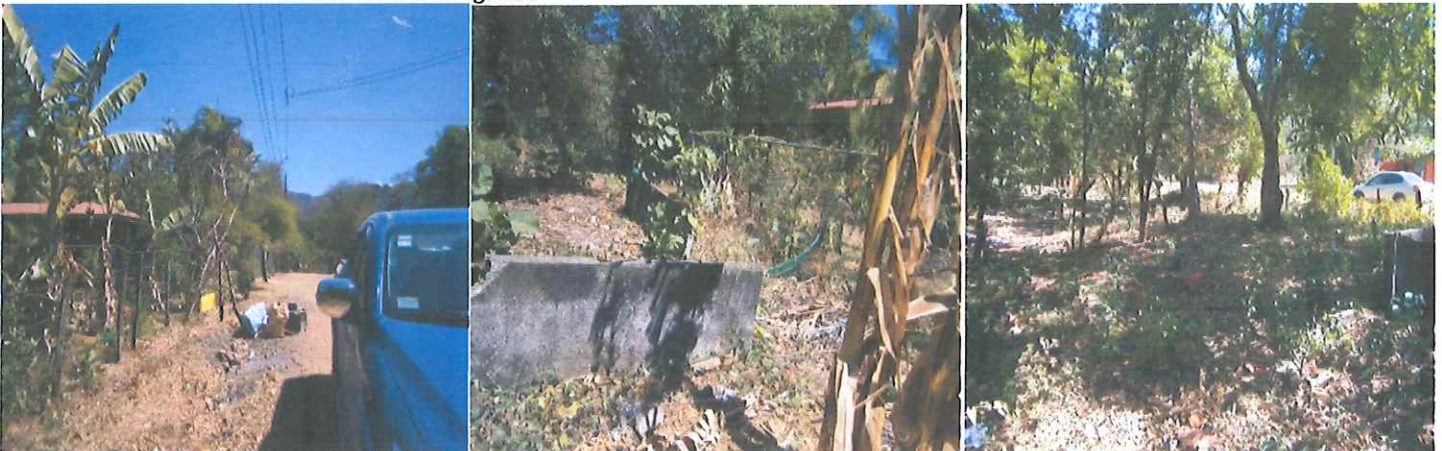
Acceso calle costado oeste

Interior de lote

Fondo de lote

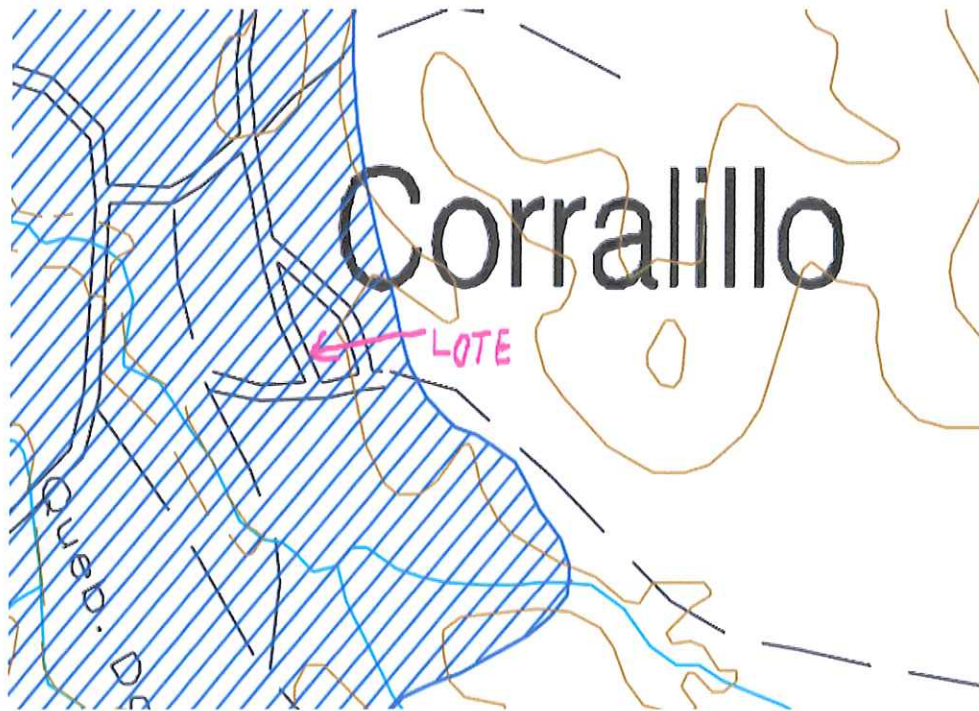
**Nota:** Los linderos no corresponden a lo indicado en el plano catastro, ya que la ubicación del norte es incorrecta; tampoco existen las calles indicadas sólo calle al oeste). (ver imagen en página #4).

Aunque el lote se ubica en zona con riesgo potencial de inundación, el sector no se ha visto afectado recientemente.
