## AVALUO DE FINCA URBANA

Credito Automotores Informe Pericial: 5 -116387 -2019-U

Del salon comunal 100 metros oeste, lote a mano derecha.

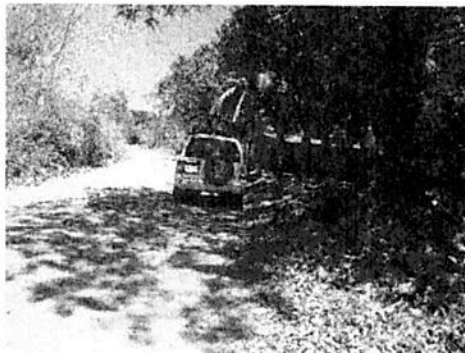
acceso

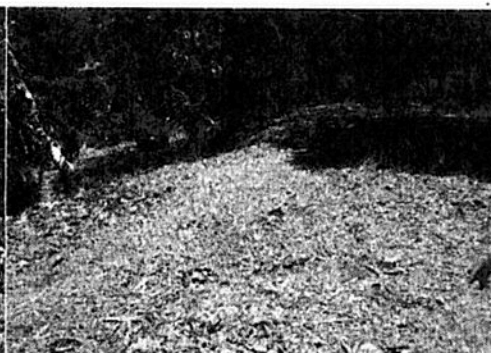
interior del lote

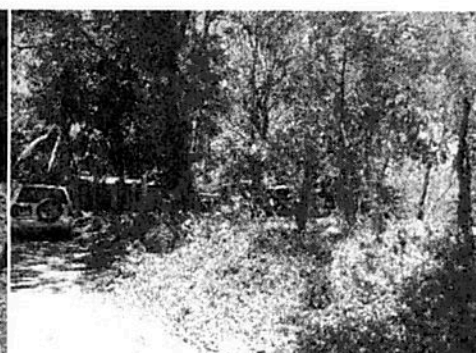
escorrentía

**Otros:** La propiedad colinda con escorrentía de aguas pluviales, nos es un río como se indica en plano.

Esta discurre solo cuando llueve, por lo que no afecta al lote.

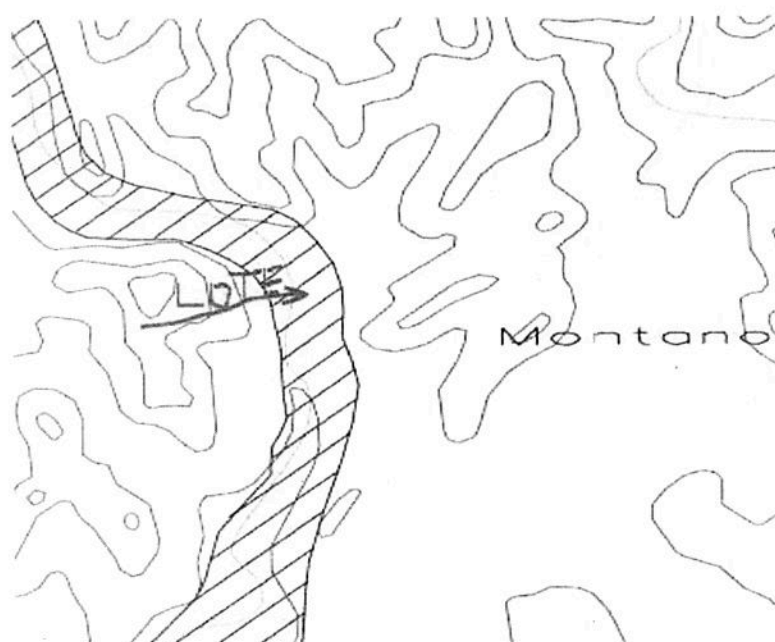
No se aprecian zonas de riesgo importantes cercanas  
Aunque se encuentra en zona de influencia de río , estas son aguas pluviales y no causan daños.
